# Nébian Lous Pradals : entretien depuis 2022 selon la méthode de Sepp Holzer (SH)

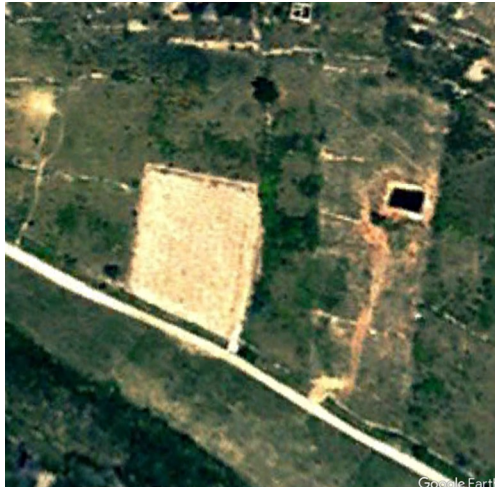
05012001 Google

Dans la photo de Google Earth du 5 janvier 2001, on devine plusieurs murs perpendiculaires au chemin du bas. Tous ces murs suivent exactement la pente et un canal parallèle permet d'éliminer l'eau rapidement. Le chemin au fond du vallon longe un fossé profond qui lui aussi accélère l'écoulement de l'eau. Pour encore aggraver la situation, le chemin de terre a été bétonné il y a peu de temps.

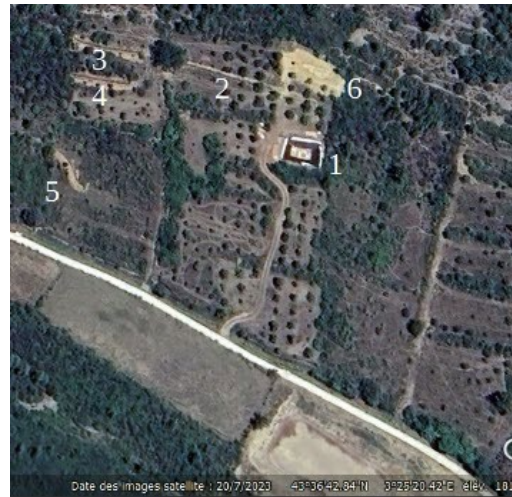
20072023 Google + Numéros

**Lous Pradal, Nébian** : Les travaux du **N°1** (voir 20072023 Google), qui date d'avant 2001, a été restaurés en 2024, et le **N°6**, qui a été creusé en mars 2023, sont visibles sur l photo à droite en bas. La butte **N°2** creusé en 2022 n'est plus visible. Il apparaît que la butte **N°2** et la bassine **N°6** ont déjà amélioré la croissance des chênes visibles sur cette photo.

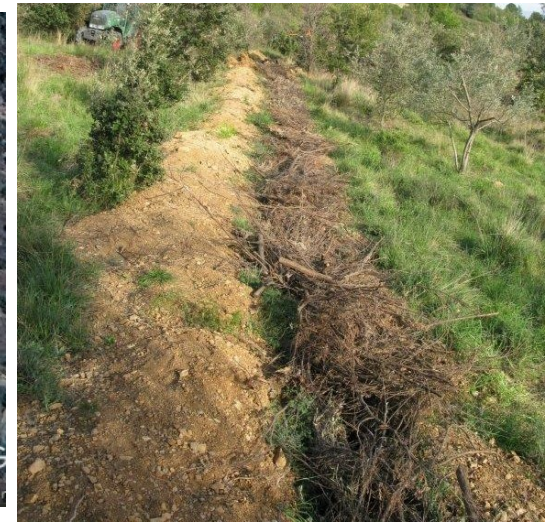
N°2 29032022 butte

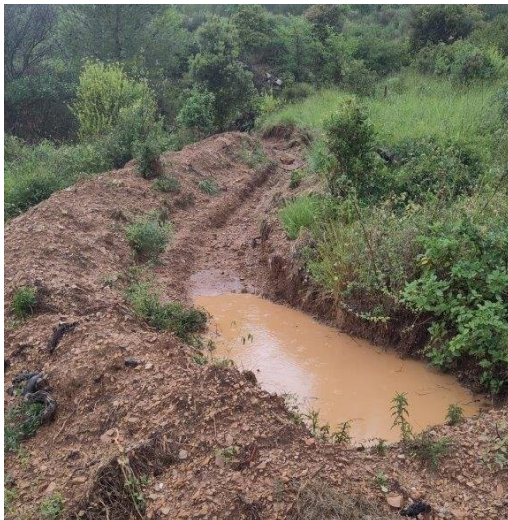
N°5 13062023l butte

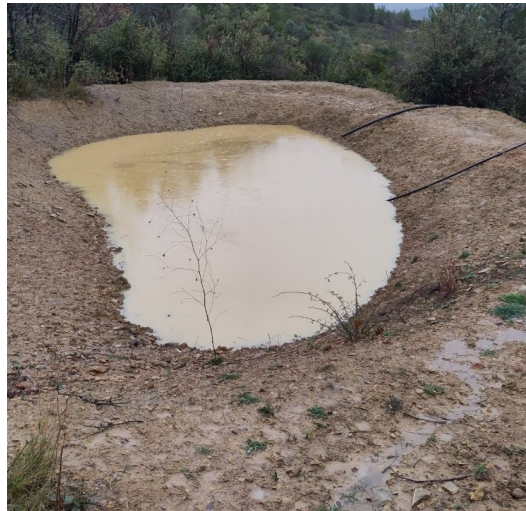
N°6 13062023 Bassine sans epdm selon SH

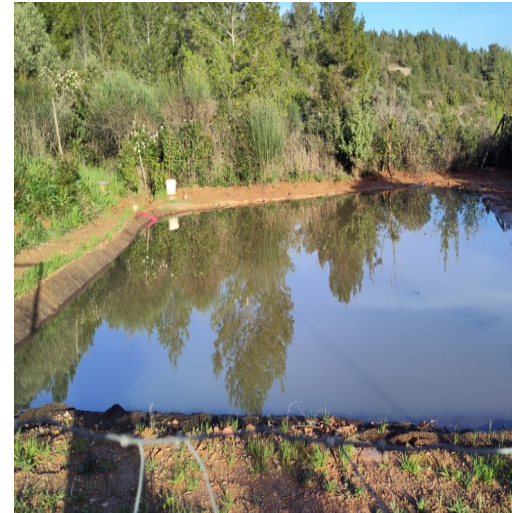
N°1 bassine epdm 24032025

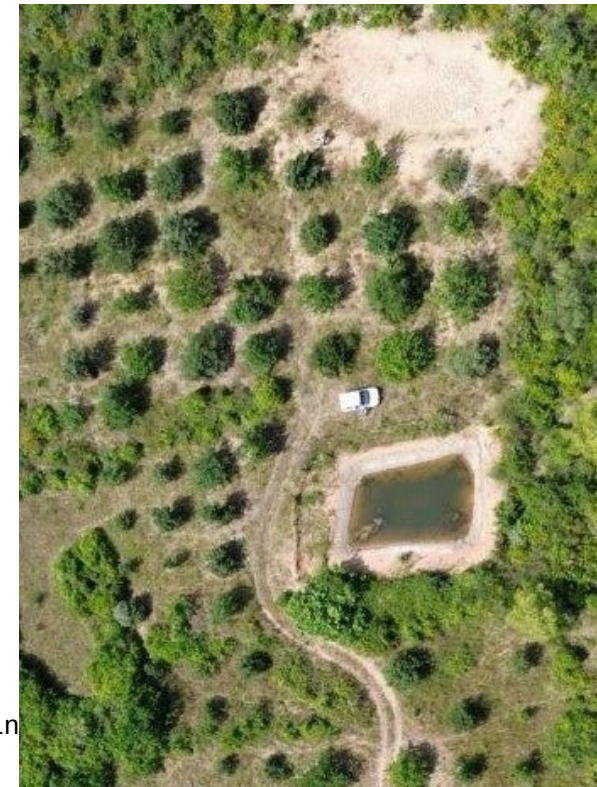
22072025 par drone : bassines N°1, N°6 et butte N° 2 (non visible)
